EXCELENTÍSSIMO SENHOR DOUTOR RELATOR DO TRIBUNAL PLENO DO TRIBUNAL DE JUSTIÇA DA PARAÍBA – DESEMBARGADOR RICARDO VITAL DE ALMEIDA

D E N Ú N C I A

Diante disso, o MPPB determinou que uma inspeção fosse realizada no local apontado (Bairro São Bentinho, município de São Bento), cujo **RELATÓRIO DE VISTORIA TÉCNICA n° 058**, produzido em **05/09/2023**, constatou nova prática criminosa de lançar resíduos sólidos a céu aberto, mediante formação de um “novo lixão”. O antigo lixão foi desativado, porém, *“entre as datas 07/08/2021 (ver Imagem 02) e 07/10/2022 (ver Imagem 03), conforme mosaico de imagens de satélites Landsat e Copernicus da plataforma Google Earth, surgiu um outro local, situado no Bairro de São Bentinho, na área de transição entre urbana e rural, onde o município de São Bento/PB deposita, pelos menos, parte dos resíduos sólidos produzidas em sua cidade. Esse novo local é um Lixão”*:

MINISTÉRIO PÚBLICO DA PARAÍBA
PROCURADORIA-GERAL DE JUSTIÇA
NÚCLEO DE APOIO TÉCNICO - ÁREA AMBIENTAL
RELATÓRIO DE VISTORIA TÉCNICA 058/2022

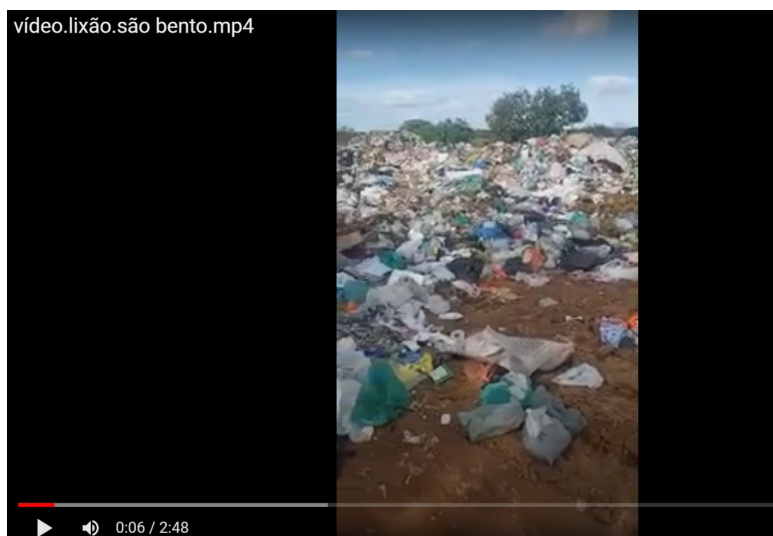
Bentinho, município de São Bento (local diverso do “antigo lixão”). No vídeo disponibilizado pelo noticiante, foi possível identificar o descaso do município de São Bento, gerido pelo denunciado, em relação à política de tratamento dos resíduos sólidos e à preservação do meio ambiente (https://drive.google.com/file/d/1nYsZfEnvgS8FKA_5K_An5yKltE4qpvSk/view?usp=share_link):

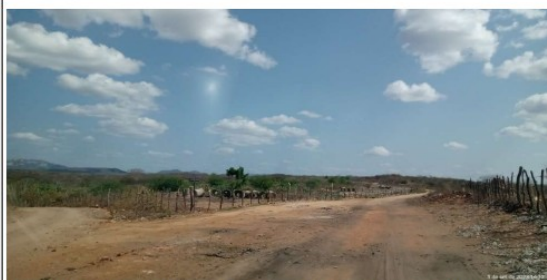
Nesta vistoria, constatou-se que o local deixou de ser utilizado como lixão, encontra-se em recuperação natural e está atualmente cercado.

Foto 01: Antigo lixão de São Bento/PB. Área cercada e em recuperação natural. Localização (coordenadas geográficas -7,520086°; -37,441079. 05/05/2023.

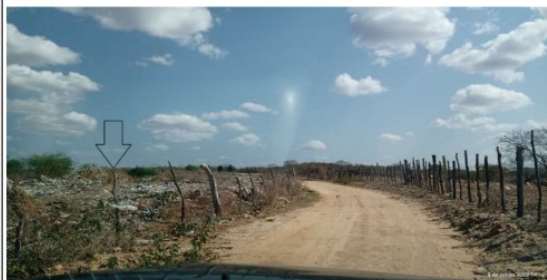
Foto 02: Antigo lixão de São Bento/PB. Área cercada e em recuperação natural. Localização (coordenadas geográficas -7,520086°; -37,441079. 05/05/2023.

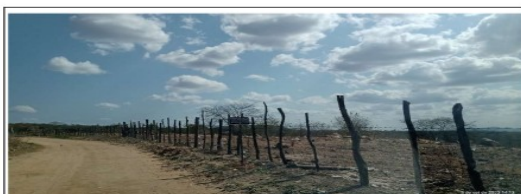
Foto 03: Antigo lixão de São Bento/PB. Área cercada e em recuperação natural. Localização (coordenadas geográficas -7,520086°; -37,441079. 05/05/2023.

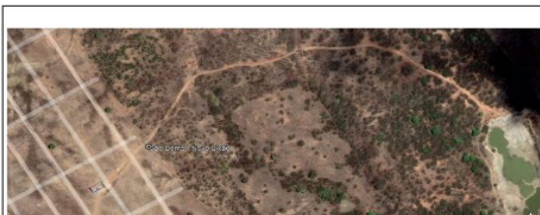
Entretanto, entre as datas 07/08/2021 (ver Imagem 02) e 07/10/2022 (ver Imagem 03), conforme mosaico de imagens de satélites Landsat e Copernicus da plataforma Google Earth, surgiu um outro local, situado no Bairro de São Bentinho, na área de transição entre urbana e rural, onde o município de **São Bento/PB** deposita, pelo menos, parte dos resíduos sólidos produzidos em sua cidade.

Imagem 02: Novo lixão de São Bento/PB. Nesta data ainda não estava em funcionamento. Fonte: Google Earth. Data de composição das imagens de satélite: 07/08/2021.

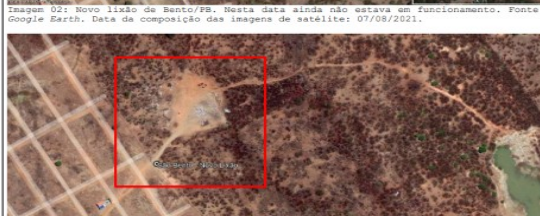
Imagem 03: Novo lixão de São Bento/PB. Em funcionamento. Fonte: Google Earth. Data de composição das imagens de satélite: 07/10/2022.

Ou seja, o “antigo lixão” teria sido desativado, todavia fração dos resíduos sólidos passaram a ser depositados a céu aberto em outra área (“novo lixão de São Bento-PB”), de 1,0 ha, às margens do loteamento do Bairro São Bentinho. Veja que o “novo lixão” passou a operar entre agosto de 2021 e outubro de 2022, visto que, conforme consta nas imagens 02 e 03 do RELATÓRIO DE VISTORIA TÉCNICA nº 058/2023 (acima reproduzidas), em 07.08.2021 não havia registro de seu funcionamento, porém em 07.10.2022 já se observa modificação da área decorrente de seu funcionamento.

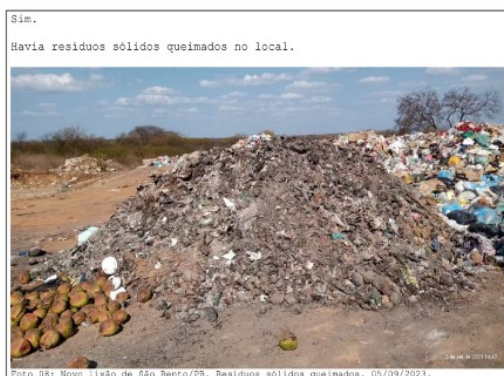
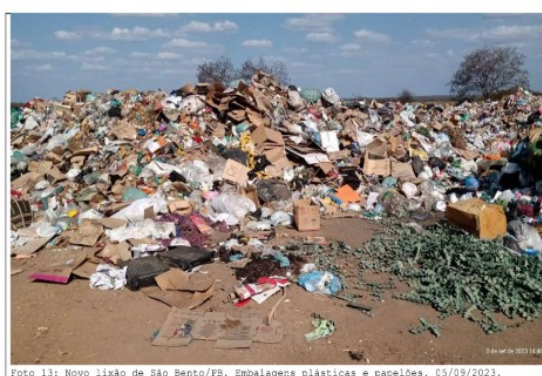
Consoante item 19 do Relatório, há indícios que o local inicialmente seria utilizado como uma “área de transbordo”. Contudo, em razão da forma indevida de operação, **tornou-se um lixão**. No momento da inspeção, foram constatados indícios caracterizadores de realização de **queima dos resíduos**⁶ (cf. item 4 Relatório), prática que, além de impedir a regeneração natural da vegetação na área, provoca *ictu oculi* poluição atmosférica. Ademais, os resíduos que deveriam ter destinação especial, como **pneus**⁷ (cf. item 6 Relatório), eram despejados indistintamente no “lixão” do Bairro São Bentinho.

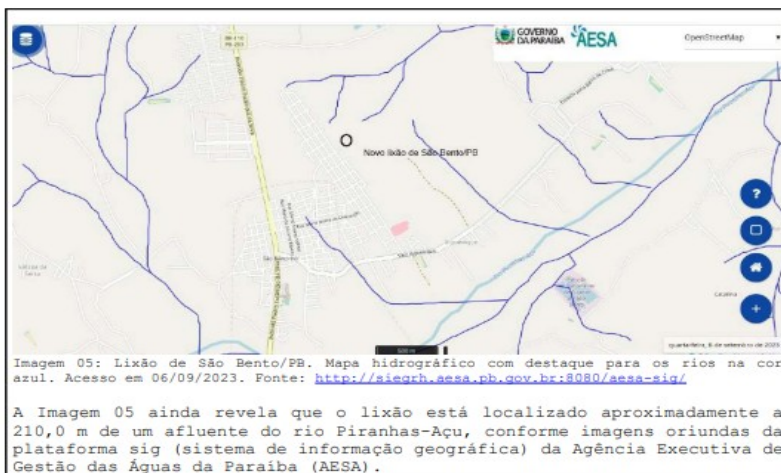
Embora não verificado lançamento direto do chorume em corpo hídrico, o relatório mostra que o “lixão” está localizado próximo a uma malha hídrica, aproximadamente a 210 metros de um afluente do rio Piranhas-Açu, conforme mapas oriundos da plataforma SIG (sistema de informação geográfica) da Agência Executiva de Gestão das Águas da Paraíba (AES/A) e do Google Earth (imagem 5 do Relatório).

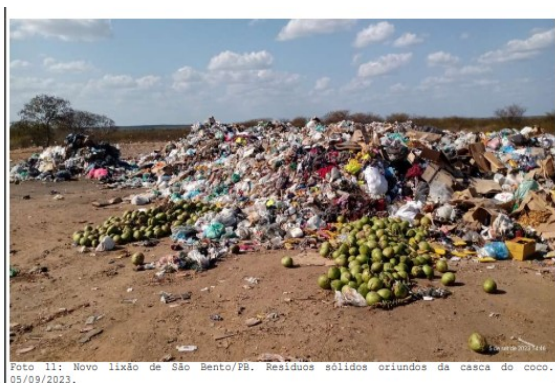
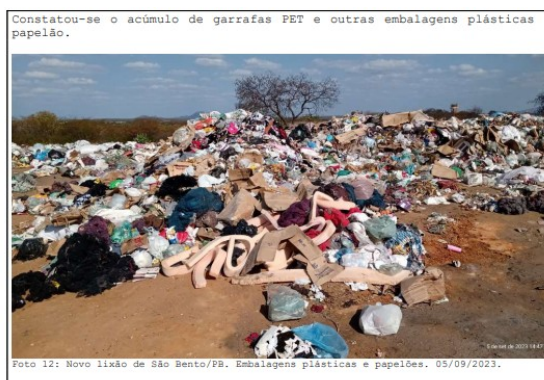
Quanto à inexistência de sistema de drenagem, essa circunstância facilita o acúmulo de água da chuva nas pilhas de resíduos sólidos, simplesmente amontoados sem separação ou valas ou cobertura de qualquer espécie. Outrossim, não foi constatada a separação dos resíduos, os materiais **recicláveis**, **orgânicos** e os **rejeitos** encontravam-se dispostos de forma desordenada:

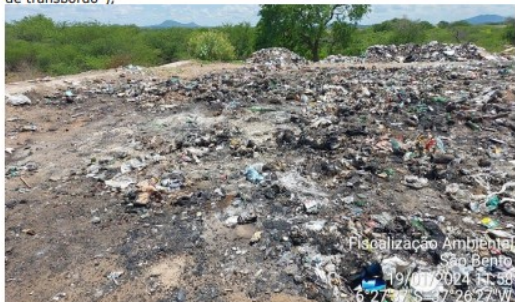
Indícios de queima de RSU da área do “novo lixão de São Bento” (ou “unidade de transbordo”),

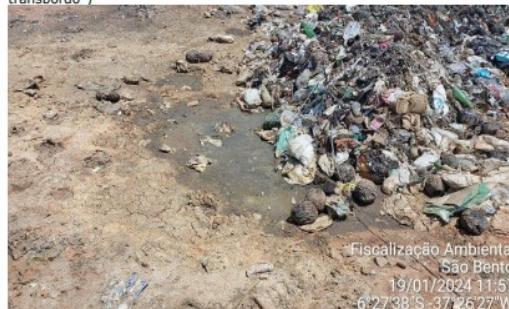
Formação de chorume na área do “novo lixão de São Bento” (ou “unidade de transbordo”)

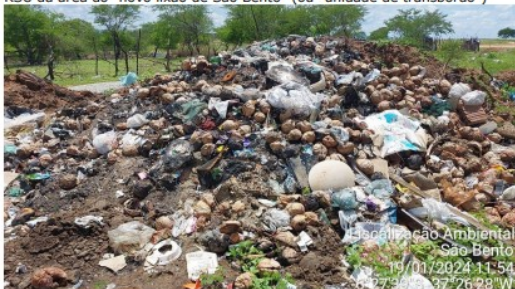
RSU da área do “novo lixão de São Bento” (ou “unidade de transbordo”)

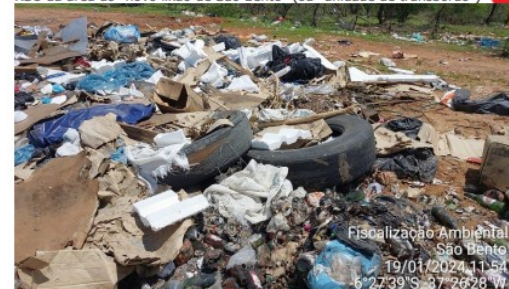
RSU da área do “novo lixão de São Bento” (ou “unidade de transbordo”)
